FICHA DE VALORACIÓN INMUEBLE DE CONSERVACIÓN HISTÓRICA	CODIGO
		ICH 1

1.- IDENTIFICACIÓN DEL INMUEBLE			
REGIÓN	COMUNA	CALLE	NÚMERO
MAULE	PELARCO	San Pedro	s/n
DENOMINACIÓN DE INMUEBLE		AUTOR (arquitecto)	ROL
Centro Cultural		Desconocido	.25-1
2.- PLANO DE UBICACIÓN		3.- FOTO DEL INMUEBLE

PLAN REGULADOR COMUNAL DE PELARCO

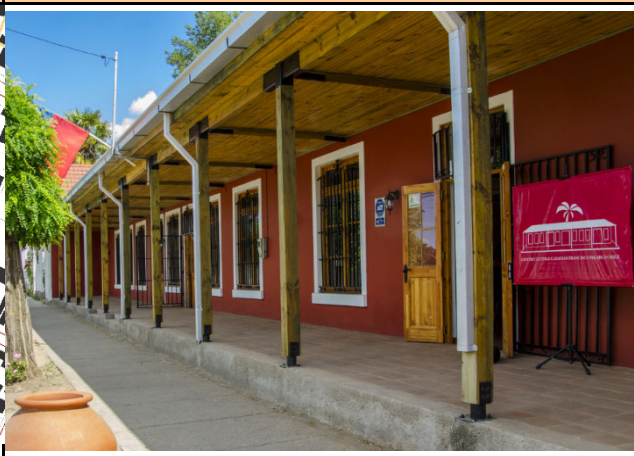
ENTORNO			CUBIERTA		MATERIALIDAD DEL INMUEBLE	
BUENO	<input checked="" type="checkbox"/>		SIN MODIFICACIÓN	<input checked="" type="checkbox"/>		
REGULAR	<input type="checkbox"/>		POCO MODIFICADO	<input type="checkbox"/>		
MALO	<input type="checkbox"/>		MUY MODIFICADO	<input type="checkbox"/>		
					ESTRUCTURA	
					TECHUMBRE	
					MUROS INT.	
					TEJA	
DESCRIPCION DEL INMUEBLE			DETALLES CONSTRUCTIVOS			
<p>Originalmente vivienda, su materialidad es de adobe con techumbre simple y con cubierta en teja de arcilla. Posee un corredor hacia la calle, elemento que se encuentra presente en otros inmuebles de la localidad. Destaca en este caso el sector donde se enmarcan en blanco las ventanas, que marcan ritmicamente la fachada. En su interior destaca el patio en el cual se desarrollan actividades culturales. Se han materializado varias intervenciones alejando su expresión formal actual del original.</p>

La función realza el valor del inmueble, sin embargo el programa ha obligado a hacer intervenciones importantes. Se recomienda cautelar la expresión de esta arquitectura con predominio del lleno y ritmos verticales con ventanas enmarcadas.

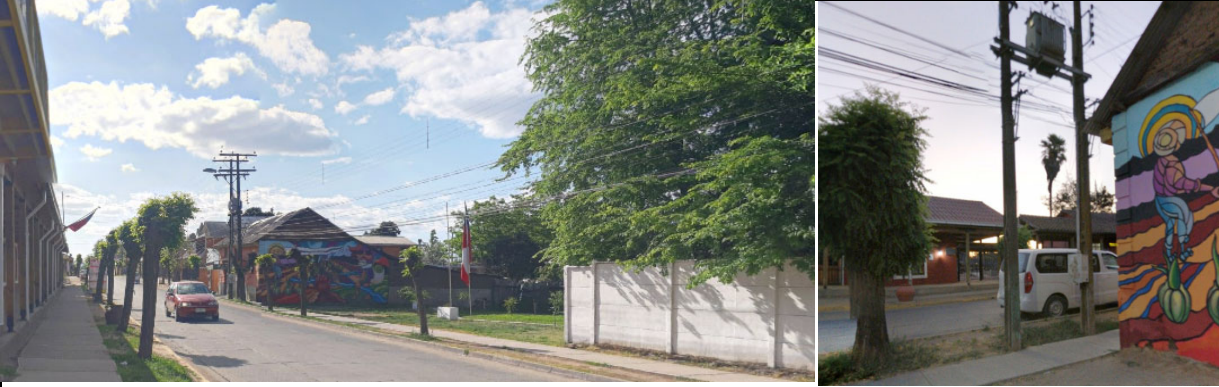
FOTOGRAFIA CONTEXTO URBANO

La calle San Pedro posee una cierta homogeneidad debido a este tipo de arquitectura que aún sobrevive, sin embargo los cambios post sismo del 2010 son severos. Esta calle comunica con la palza y por lo tanto tiene potencial para materializar una identidad propia del poblado que se autodefine como ligado a lo campesino. Se presentan en algunos casos corredores hacia la calle, como el inmueble del Centro Cultural, lo que otorga espacios de sombra en un contexto climático caluroso, característico de las llanuras de la zona central.

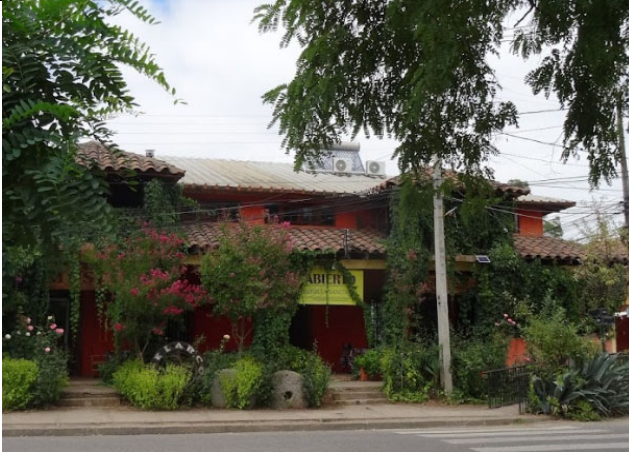
MALO	<input type="checkbox"/>	MUY MODIFICADO	<input checked="" type="checkbox"/>	OTRO		
ENTORNO		CUBIERTA		MATERIALIDAD DEL INMUEBLE		
BUENO	<input checked="" type="checkbox"/>	SIN MODIFICACIÓN	<input type="checkbox"/>	ESTRUCTURA	Adobe/albañilería	
REGULAR	<input type="checkbox"/>	POCO MODIFICADO	<input type="checkbox"/>	TECHUMBRE	Teja de arcilla	
MALO	<input type="checkbox"/>	MUY MODIFICADO	<input checked="" type="checkbox"/>	MUROS INT.	albañilería	
DESCRIPCIÓN DEL INMUEBLE				DETALLES CONSTRUCTIVOS		
<p>La vivienda originalmente presentaba una galería vidriada donde hoy se desarrolla un espacio intermedio con abundante vegetación. Su actual uso como restaurante y hotel causa alteraciones importantes en la volumetría original, se agrega un segundo nivel, aunque se mantiene la cubierta de tejas de arcilla.</p>

El inmueble fue totalmente intervenido perdiendo elementos fundamentales como su galería. Su valor actual se apoya en su ubicación frente a la plaza y vecindad con el Monumento Histórico, atributo que no cambiará. Esta condición implica que las intervenciones afectan la imagen urbana del frente de la plaza por lo que se recomienda evitar más transformaciones en el cuerpo edificado hacia la esquina, ya que la edificación inmediatamente colindante al templo podría mejorar. Actualmente la vegetación del pórtico aporta y prima por sobre la arquitectur por lo que es deseable su mantención.

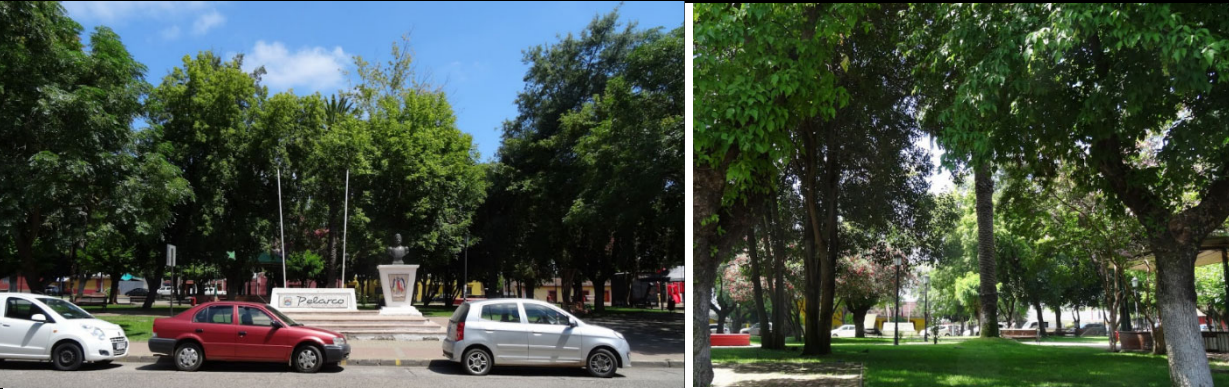
FOTOGRAFIA CONTEXTO URBANO

La calle San Pedro posee una cierta homogeneidad debido a este tipo de arquitectura que aún sobrevive, sin embargo los cambios post sismo del 2010 son severos. Esta calle comunica con la plaza y por lo tanto tiene potencial para materializar una identidad propia del poblado que se autodefine como ligado a lo campesino. Se presentan en algunos casos corredores hacia la calle, como el inmueble del Centro Cultural, lo que otorga espacios de sombra en un contexto climático caluroso, característico de las llanuras de la zona central.

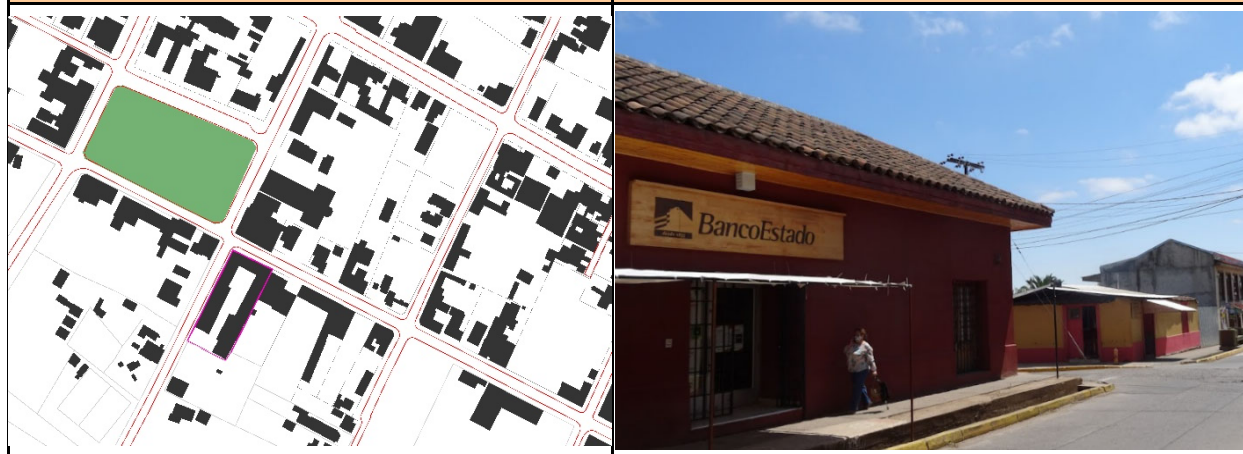
2.- PLANO DE UBICACIÓN **3.- FOTO DEL INMUEBLE**

BUENO	<input checked="" type="checkbox"/>	SIN MODIFICACIÓN	<input checked="" type="checkbox"/>	ESTRUCTURA	ADOBE	
REGULAR	<input type="checkbox"/>	POCO MODIFICADO	<input type="checkbox"/>	TECHUMBRE	TEJA ARCILLA	
MALO	<input type="checkbox"/>	MUY MODIFICADO	<input type="checkbox"/>	MUROS INT.	ADOBE	
DESCRIPCION DEL INMUEBLE				DETALLES CONSTRUCTIVOS		
<p>Inmueble esquina de adobe como material estructural condiciona su morfología predominando el lleno sobre el vacío. En la composición de la fachada, los vanos son mas altos que anchos conformando un ritmo vertical. Originalmente destacaban molduras de madera como ornamentación, hoy el enrejado ha modificado su imagen tradicional. La techumbre es simple y con cubierta en teja de arcilla.</p>

La función actual del inmueble ha obligado a hacer intervenciones importantes en los vanos y se han agregado elementos disonantes, como la cubierta en el acceso. Se recomienda cautelar la expresión de la arquitectura con predominio del lleno y ritmos verticales, para ello sería necesario retrotraer el tratamiento de la fachada con ventanas enmarcadas y zócalo distintivo.

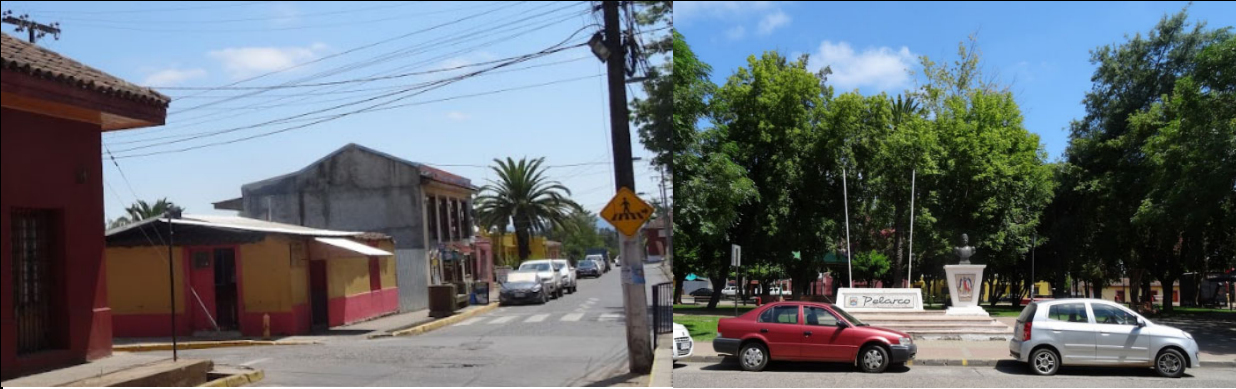
FOTOGRAFIA CONTEXTO URBANO

La calle San Pedro posee una cierta homogeneidad debido a este tipo de arquitectura que aún sobrevive, sin embargo los cambios post sismo del 2010 son severos. Esta calle comunica con la palza y por lo tanto tiene potencial para materializar una identidad propia del poblado que se autodefine como ligado a lo campesino. Se presentan en algunos casos corredores hacia la calle, como el inmueble del Centro Cultural, lo que otorga espacios de sombra en un contexto climático caluroso, característico de las llanuras de la zona central.

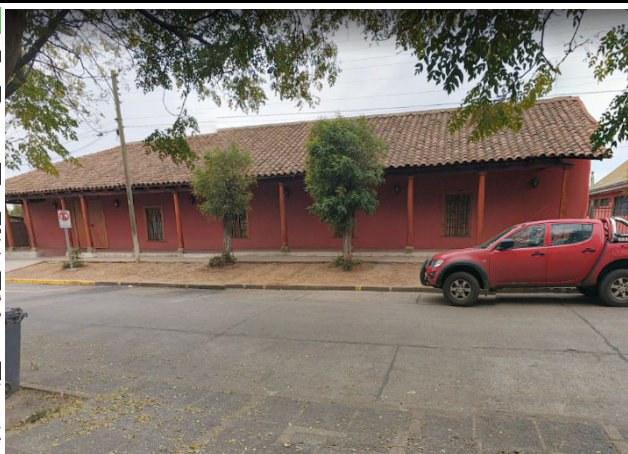
MALO	<input type="checkbox"/>	MUY MODIFICADO	<input type="checkbox"/>	OTRO		
ENTORNO		CUBIERTA		MATERIALIDAD DEL INMUEBLE		
BUENO	<input checked="" type="checkbox"/>	SIN MODIFICACIÓN	<input checked="" type="checkbox"/>	ESTRUCTURA		
REGULAR	<input type="checkbox"/>	POCO MODIFICADO	<input type="checkbox"/>	TECHUMBRE		
MALO	<input type="checkbox"/>	MUY MODIFICADO	<input type="checkbox"/>	MUROS INT.		
DESCRIPCIÓN DEL INMUEBLE				DETALLES CONSTRUCTIVOS		
<p>Forma parte de las instalaciones de la parroquia cuyo templo y casa del cura están protegidas en la categoría de Monumento Histórico, su materialidad es de adobe con techumbre simple y con cubierta en teja de arcilla.</p> <p>Posee un corredor hacia la calle, elemento que se encuentra presente en otros inmuebles de la localidad.</p>

Este edificio está ligado al Monumento Histórico, cuyo plano de límites deja fuera esta porción del inmueble. La función está relacionada al templo, su patio interior se vuelca hacia él y la información en www.monumentos.gob.cl incluye una fotografía de la casa parroquial. Se recomienda que se comprenda siempre como un todo, ya sea administrativamente propiciando la ampliación del Decreto de MH, o que su futura intervención refuerze esta relación.

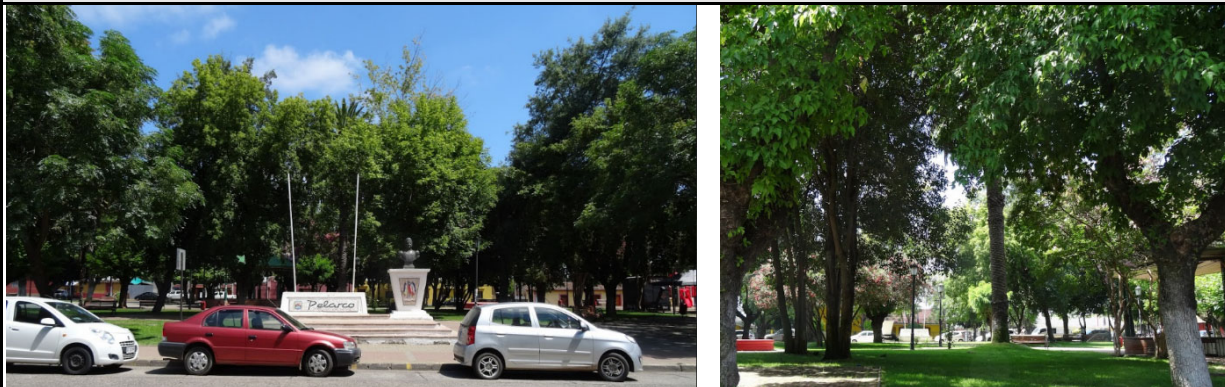
FOTOGRAFIA CONTEXTO URBANO

La calle San Pedro posee una cierta homogeneidad debido a la arquitectura de esta tipología que aún sobrevive, sin embargo los cambios post sismo del 2010 son severos. Esta calle comunica con la palza y por lo tanto tiene potencial para materializar una identidad propia del poblado que se autodefine como ligado a lo campesino. Se presentan en algunos casos corredores hacia la calle, como el inmueble del Centro Cultural, lo que otorga espacios de sombra en un contexto climático caluroso, característico de las llanuras de la zona central.
